【 珠洲市内通学路の要対策箇所一覧 】

通学路対策箇所図【宝立小中学校】

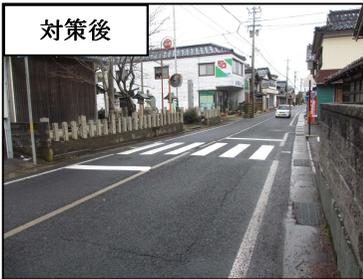
【現状及び危険内容】

・宝立公民館から通学する場合、国道に出た箇所に横断歩道がないため狭い左側を通行しなければならない。

【対策内容】

- ・スクールゾーン標識の設置。
(市教育委員会)
- ・横断歩道の設置。(珠洲警察署)

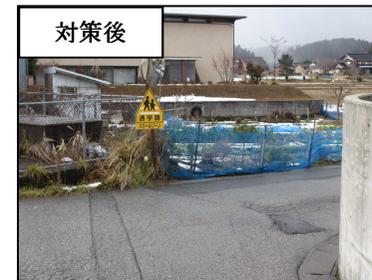
【現状及び危険内容】

・道路が曲がっていて見通しがわるい。

【対策内容】

- ・スクールゾーン標識の設置。
(市教育委員会)

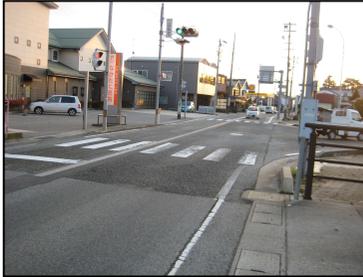
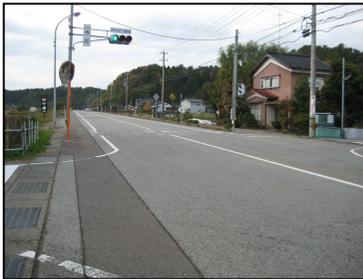
【現状及び危険内容】

・清水、永田中交差点、中谷医院
交差点付近の交通量が多く危険。

【対策内容】

- ・交通ルールの遵守等指導。
(市教育委員会)
- ・交通安全教室の実施。
(教育委員会・珠洲警察署)

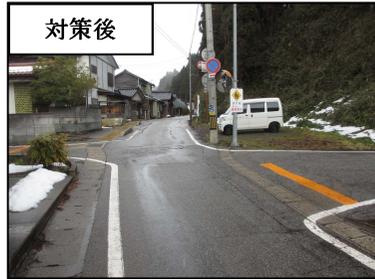
【現状及び危険内容】

- ・登下校の道を横断する児童が多いが、横断歩道がなく見通しもわるい。

【対策内容】

- ・スクールゾーン標識の設置。
(市教育委員会)
- ・外側線等の塗り直し。
(珠洲警察署・市建設課)

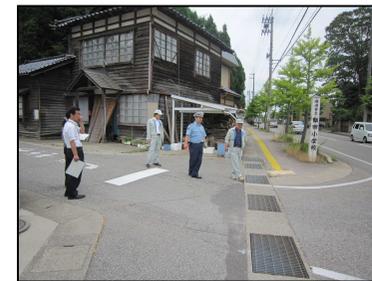
【現状及び危険内容】

- ・国道から脇道への交通量が多く、道を横切る際に危険。

【対策内容】

- ・安全教育の実施。
(市教育委員会・珠洲警察署)

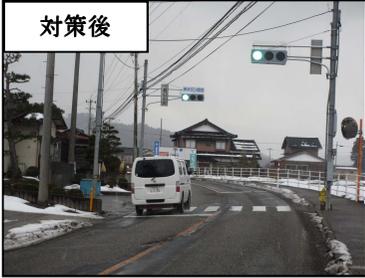
【現状及び危険内容】
 ・横断歩道の信号が見えにくい。

【対策内容】
 ・信号機の交換。(珠洲警察署)

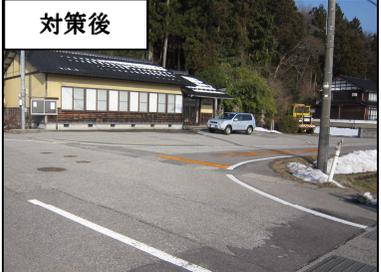
【現状及び危険内容】
 ・県道の手前に白線がないので、うっかり
 広がって歩きやすく危ない。

【対策内容】
 ・交通ルールへの遵守等指導。
 (市教育委員会)
 ・外側線、停止線の設置。(市建設課)

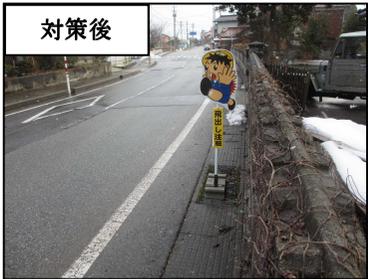
【現状及び危険内容】
 ・通学路が交差する道路だが、スピードを落とさない車が多い。

【対策内容】
 ・飛び出し注意、徐行願いますの看板を設置。(市教育委員会)
 ・路面表示の塗り直し。(珠洲警察署)

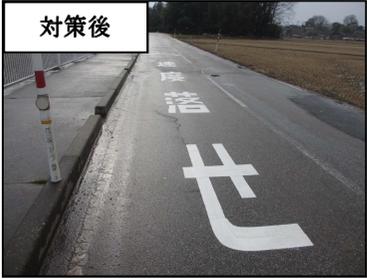
【現状及び危険内容】
 ・スピードを落とさないで通学路を通過する車が多い。

【対策内容】
 ・路面表示の塗り直し。
 (珠洲警察署)

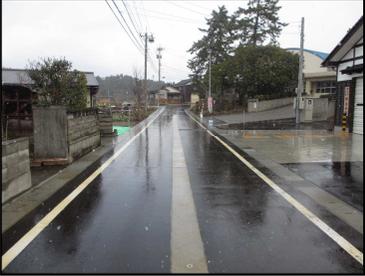
【現状及び危険内容】
 ・7又路の交差点であるが、横断歩道が、
 県道に2箇所しかなく、危険である。

【対策内容】
 ・横断歩道の設置。(珠洲警察署)
 ・交通安全教室の実施。
 (市教育委員会・珠洲警察署)

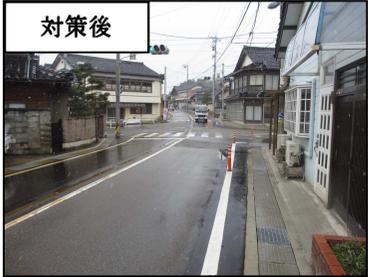
【現状及び危険内容】
 ・歩道の幅が狭く、段差があり危険。

【対策内容】
 ・歩道の段差解消。(県土木)

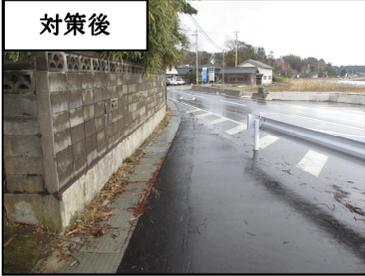
【現状及び危険内容】
・路肩が狭く、側溝のフタもないた
めに危険。

【対策内容】
・蓋付き側溝に取替。(県土木)

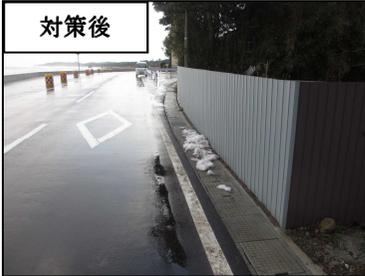
【現状及び危険内容】
・路肩が狭く、側溝のフタもな
いために危険。

【対策内容】
・蓋付き側溝に取替。(県土木)
