通学路危険箇所対策一覧表 《令和3年度》

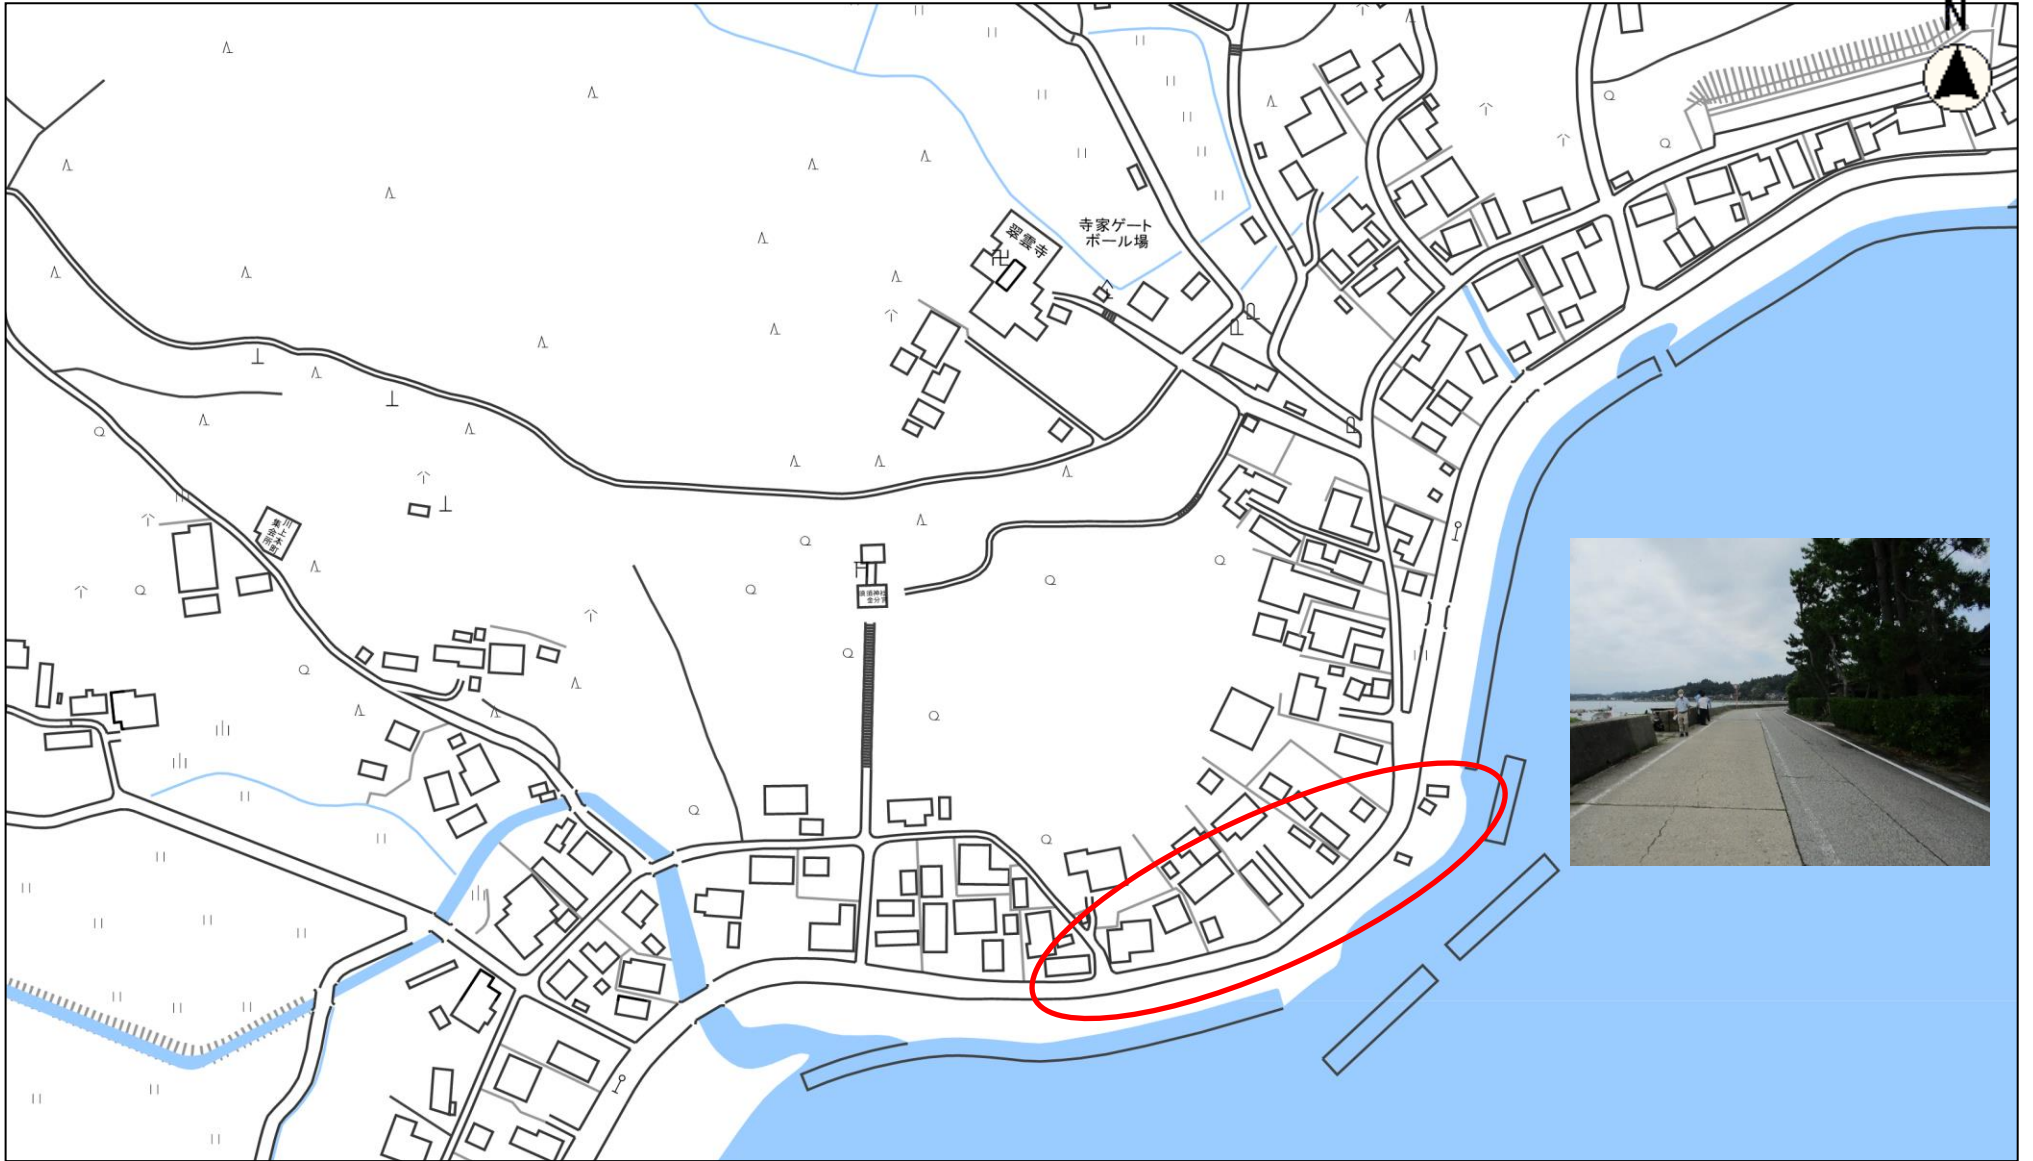
【番号1 みさき小学校①】

番号	学校名・箇所名	通学路の状況・危険の内容	国・県	市	公安	学校	対策内容
1	【みさき小学校①】 寺家地内・奥能登絶景海道	急カーブがあるため歩行している児童の姿が直前まで見えない場所があり危険。	○			○	道路（路肩）の拡幅を検討 安全教育の実施
2	【みさき小学校②】 本地内・光楽寺の前のカーブ	光楽寺前の本と内方をつなぐカーブが急で道路の先が見えにくい。寺の門の前がスクールバスの駐車場になっていることもあり危険。				○	スクールバスの乗降場所を見直しする
3	【みさき小学校③】 学校と三崎郵便局の間の三叉路	本側からのバイパス道路は広くてスピードを出しやすい道路であり、横断歩道直前の急カーブで自動車から児童の姿は見えないため危険。		○		○	停止線を強調する 安全教育の実施
4	【みさき小学校④】 宇治JA前交差点	見通しが悪く登下校中の車の通行量が多く危険。		○		○	停止線を強調する 安全教育の実施
5	【三崎中学校①】 粟津 井田バス停～下大屋バス停までの道路	街灯がなく危険。					防犯灯設置を地元で要望することを検討
6	【三崎中学校②】 県道粟津・正院線(287)ガンの池に上がる前の坂	街灯がなく危険。					防犯灯あり
7	【宝立小中学校①】 学校横の直線道路	道幅が狭く歩道もない。通勤車やトラック等の交通量も多くスピードも出ているため危険。		○		○	区画線の引き直しや安心路肩等を設けることを検討 安全教育の実施
8	【宝立小中学校②】 愛宕神社前の坂道	坂が急で自転車のスピードがでやすく危険。					令和2年度に危険箇所は舗装を実施済み
9	【宝立小中学校③】 急カーブ（鶴飼橋、喫茶店オランダ裏）	見通しが悪く下りカーブになっていて危険。					現状対策がとられている
10	【宝立小中学校④】 交差点（鶴飼）	見通しが悪く横断歩道が危険。		○		○	停止線の引き直しをする 安全教育の実施
11	【上戸小学校①】 寺社交差点	通行する車両のスピードが速くて危険。			○		スピード取り締まりを実施する
12	【上戸小学校②】 上戸分団前	細い道の割に登校時等車両の行き来があり危険。		○		○	交差点部は雑草により見通しが悪いため継続的に除草作業を実施する 安全教育の実施

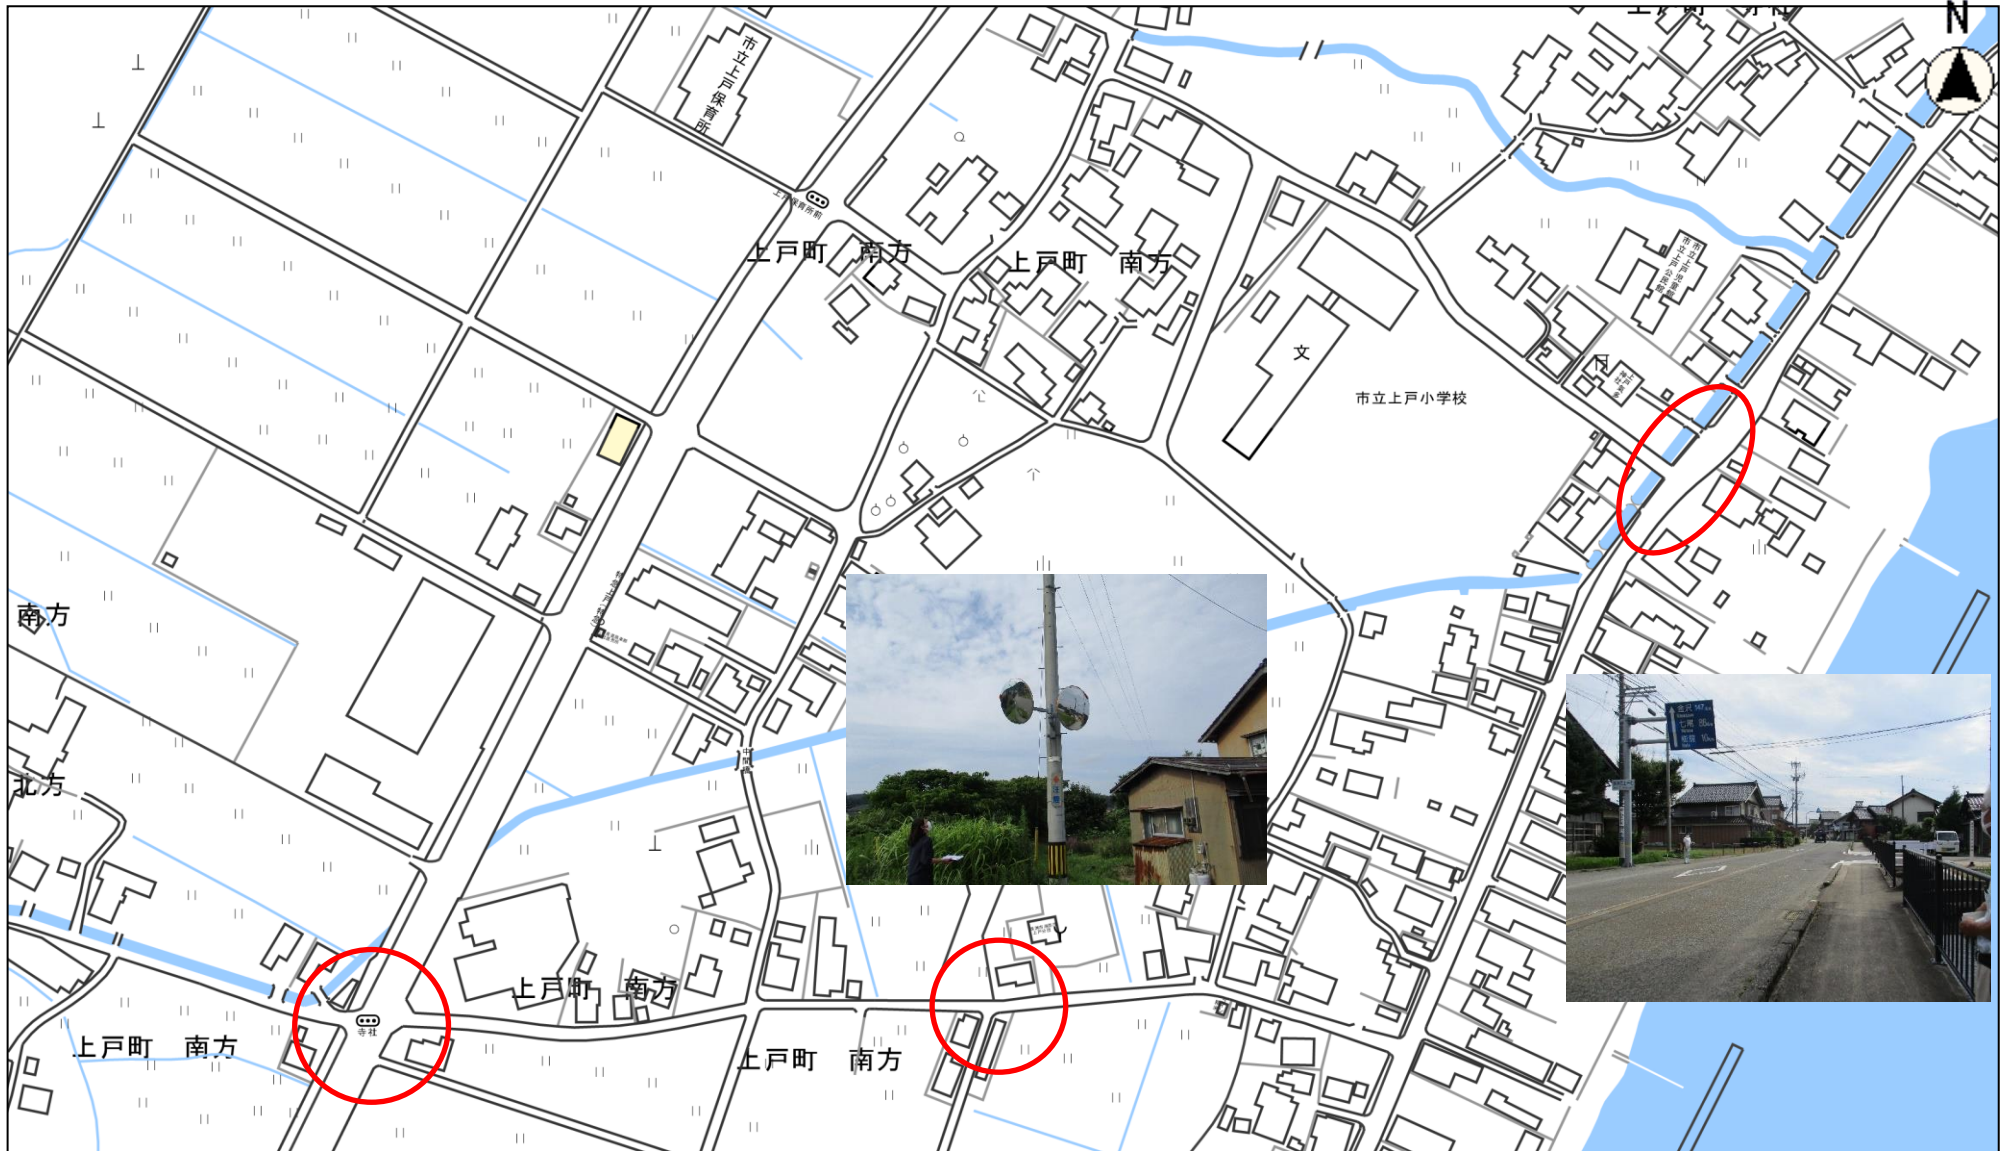
【番号11・12・13 上戸小学校①・②・③】

13	【上戸小学校③】 上戸小入口	通行する車両のスピードが速い。また、反対方向から見えにくく危険。			○		スピード取り締まりを実施する
14	【飯田小学校①】 坂道の途中及び坂道を下りた平地に位置している。	歩道が狭くスピードを出して走行する車があり危険。		○		○	カーブミラーの設置及び路側帯の引き直しをする 安全教育の実施
15	【蛸島小学校①】 蛸島小学校前横断歩道周辺	横断歩道手前に大きなカーブがあり車から見通しが悪く危険。		○		○	減速を促すため破線を入れることを検討 安全標識（飛び出し坊や）の設置
16	【正院小学校①】 正院交差点から飯川橋までの歩道(奥能登絶景海道)	交通量が多く歩道が狭い。大型トラックやバスもよく通るため危険。				○	安全教育の実施
17	【正院小学校②】 JAすずし正院支店前の交差点	4差路になっていて歩道も狭い。交通量も比較的多く危険。				○	安全標識（飛び出し坊や）の設置
18	【直小学校①】 野々江町交差点・三叉路	見通しの悪い交差点だが歩行者用信号と自動車用信号が同時に青になり危険。		○		○	歩道整備は検討中、信号同期の変更については難しい 安全教育の実施
19	【直小学校②】 新保育所建設予定地交差点	新保育所が開所される令和5年4月には自動車の交通量の急激な増大が予測される。道幅が狭いため、通学する児童にとっては交差点及び銀行までの道路は危険。			○		横断歩道を設置予定
20	【直小学校③】 市道505号線	新保育所が開所される令和5年4月には、自動車の交通量の急激な増大が予測される。また、現在は、北陸銀行よりの道路には山側に路側帯があるが登校時間帯は東を目指して歩くため日差しを強く受ける。日陰は浜側にあるため路側帯のない浜側を歩く児童が多くいて危険。		○		○	路側帯及び水路整備について実施予定 速度規制の必要性はなく交通量を継続的に確認する 安全教育に実施
21	【若山小学校①】 国道249号線 若山小学校前	車の速度が速くなりやすい場所である。工場跡地の石垣が危険。	○			○	現在対応中 安全教育の実施

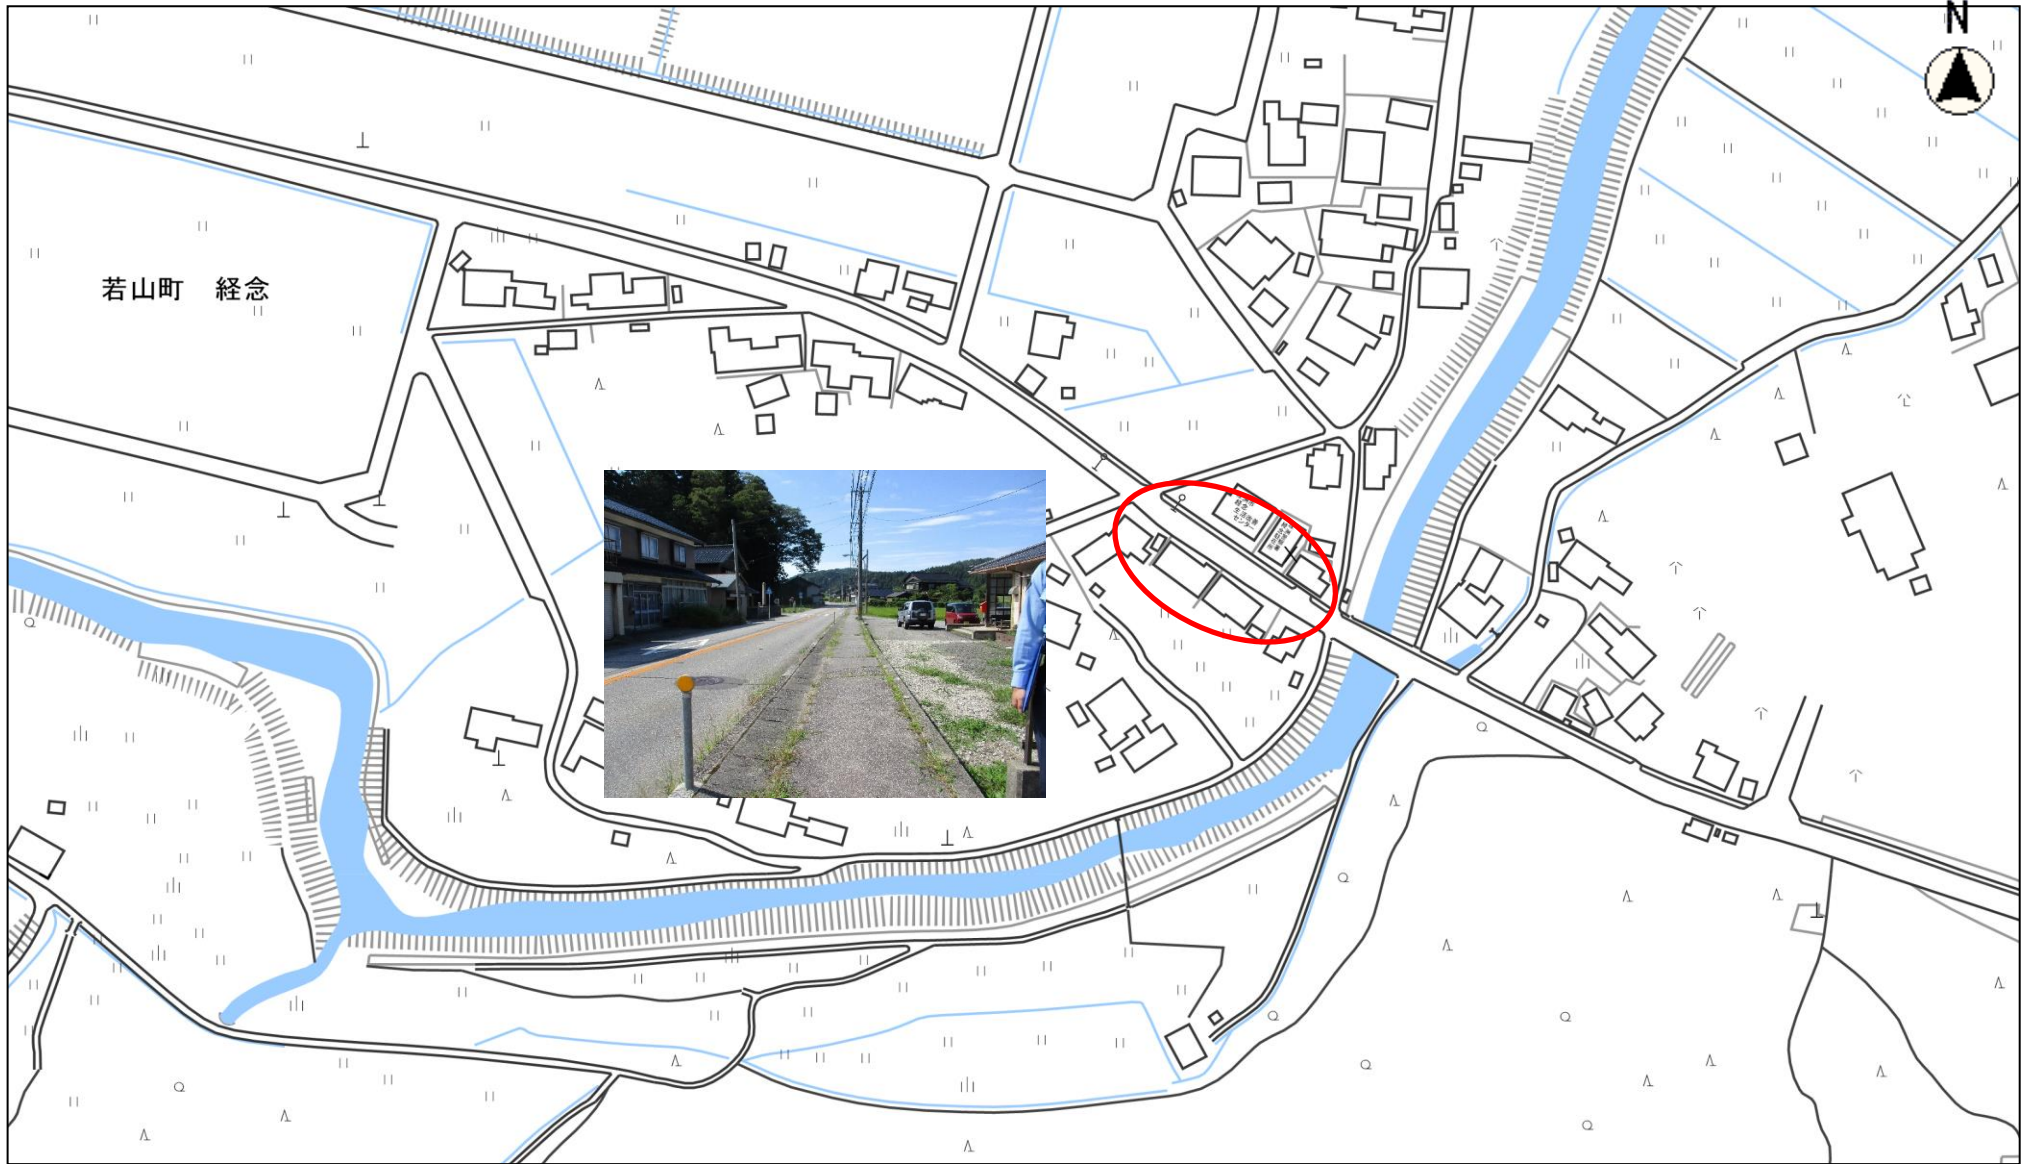
【番号22 若山小学校②】

22	【若山小学校②】 国道249号線 経念生活改善センター付近歩道	歩道に段差があり危険。	○			○	隙間やつまづきそうな場所を修繕 安全教育の実施
23	【若山小学校③】 国道249号線 鈴内口バス停付近	坂道のカーブになっていて見通しが悪く危険。	○			○	民地にかかっているため対応は困難 安全教育の実施
24	【大谷小中学校①】 大谷小中学校前の国道の歩道	下り勾配で車のスピードが出やすいわりに歩道の幅がせまく、ガードレール等の設置がなく危険。				○	現状維持 安全教育の実施
